# 《电力电缆运行缺陷图集》案例模式

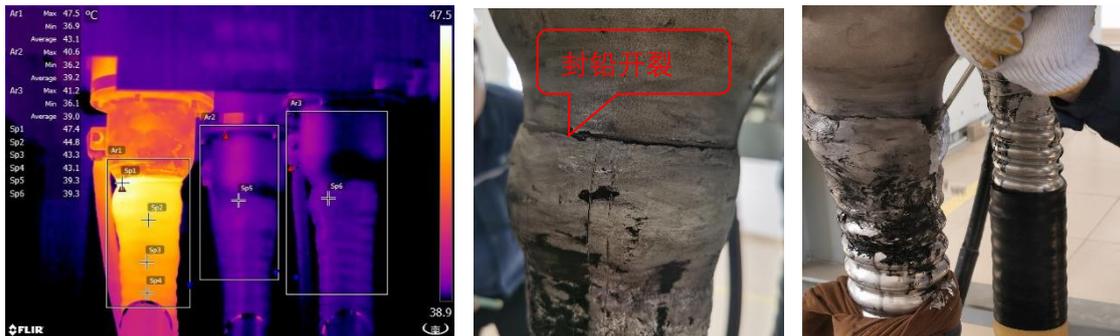
GIS 终端尾管发热缺陷。图 1 电缆终端尾管密封形式为封铅密封，发热时 C 相尾管温度为 47.5℃，正常相为 40.5℃，温差 7℃，投运时间 10 年。图 2 电缆终端尾管密封形式为铜编织带加防水带，发热时 B 相尾管温度为 40℃，正常相为 36.5℃，温差 3.5℃，投运时间 6 年。

图 1 GIS 终端尾管发热（封铅密封）

上述发热原因主要是由于尾管封铅质量不好，存在虚焊情况，导致封铅与电缆金属护套或铜尾管接触电阻过大，当有电缆金属护套电流流经该处时引起发热。

为防止类似缺陷发生在封铅时需重点做好底铅处理、均匀分布铜编织带、确保封铅厚度等，在日常运维中可加强红外测温、接地系统回路电阻测量等及时发现缺陷。

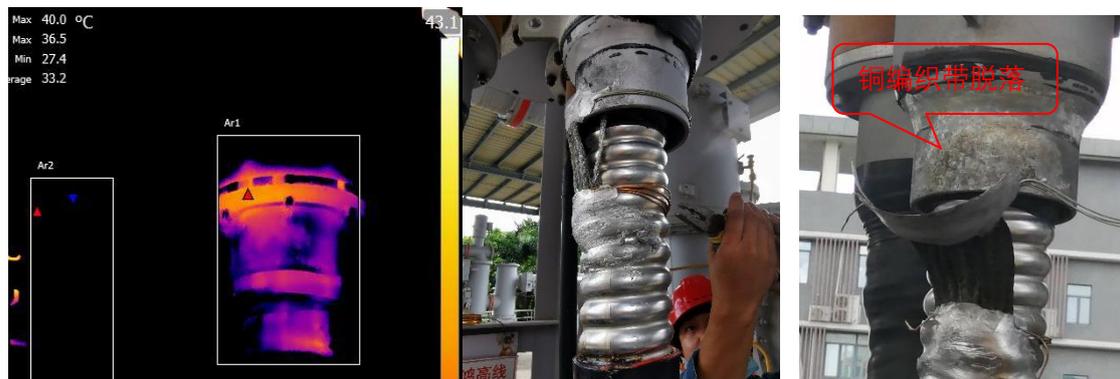
图 2 GIS 终端尾管发热（铜编织带加防水带密封）
